臺中市神岡豐洲科技工業園區二期開發案環境監測計畫  
114年第四季監測報告

# 臺中市神岡豐洲科技工業園區二期開發案 環境監測計畫

## 114年第四季監測報告 (114年10月至114年12月)

開發單位：臺中市政府經濟發展局  
執行監測單位：上境科技股份有限公司

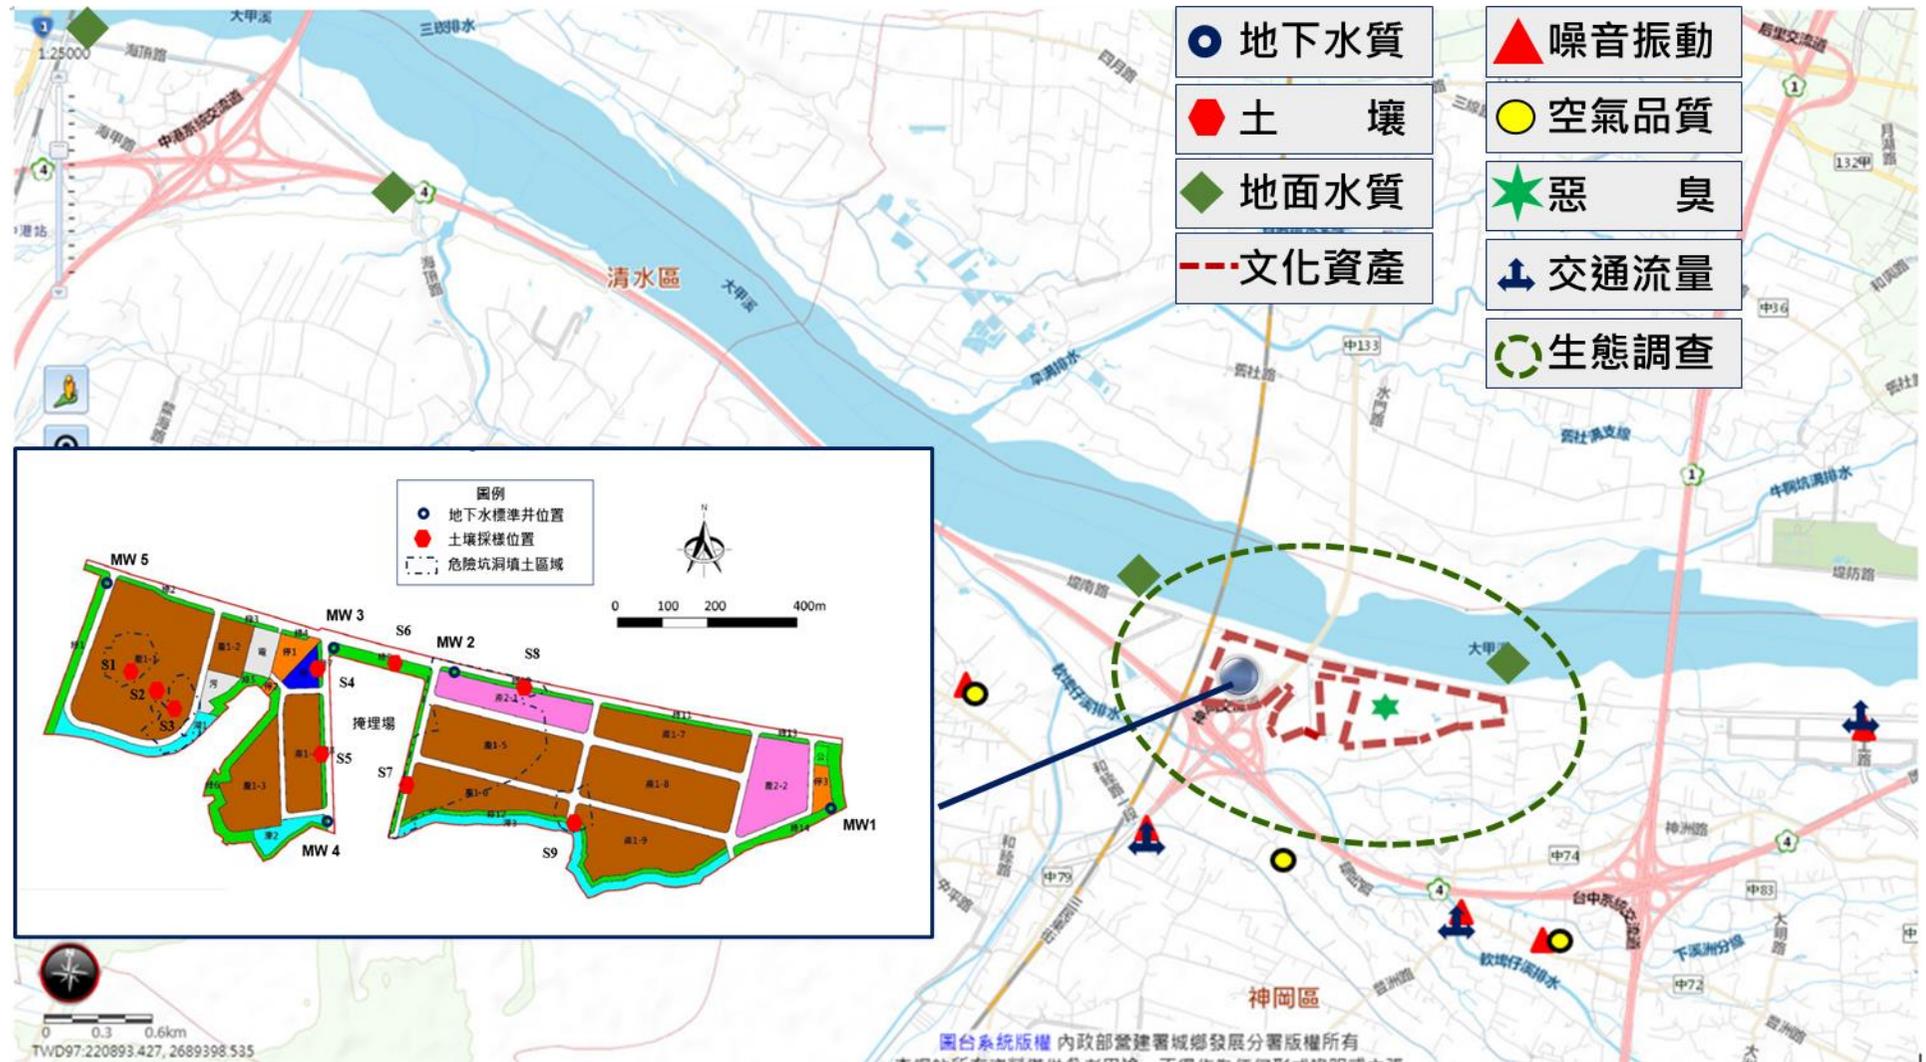
圖 1.4-1 臺中市神岡豐洲科技工業園區二期環境監測測站區位示意圖

空氣品質監測部分其監測點之分佈，乃選擇於本計畫區南側附近，依較重要的敏感受體點，包括：溪洲社區活動中心、新庄社區活動中心及李姑娘廟等 3 處監測點，進行環境空氣品質監測。各測站之詳細位置如前圖 1.4-1 所示，其環境概況如下敘述。

本園區由環境部公告之「目的事業主管機關檢測土壤及地下水備查作業辦法」規定，考量區內地下水流向、污染潛勢、均勻分布及涵蓋周界等原則，於 110 年於基地內設置 5 口標準監測井，另地下水標準監測井設置方式，依據環境部公告「地下水水質監測井設置作業原則」施作，監測井設置位置如圖 1.4-1 所示。地下水水質監測井資料卡見表 1.4-1 所示。

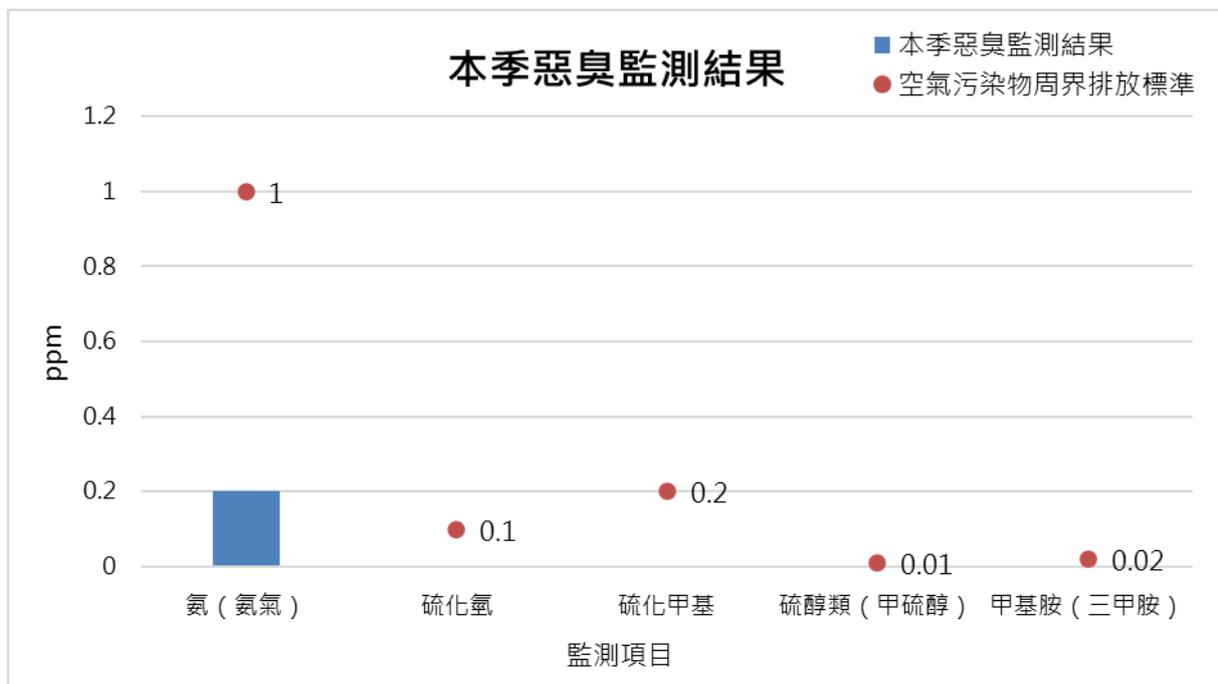
圖 2.4-1 本季惡臭監測成果分析圖

監測項目	監測日期	監測結果(ppm)	空氣污染物周界排放標準 (ppm)
氨 (氨氣)	114.11.13	0.2	1
硫化氫		N.D. (<0.00065)	0.1
硫化甲基		N.D. (<0.00039)	0.2
硫醇類 (甲硫醇)		N.D. (<0.00062)	0.01
甲基胺 (三甲胺)		N.D. (<0.0032)	0.02

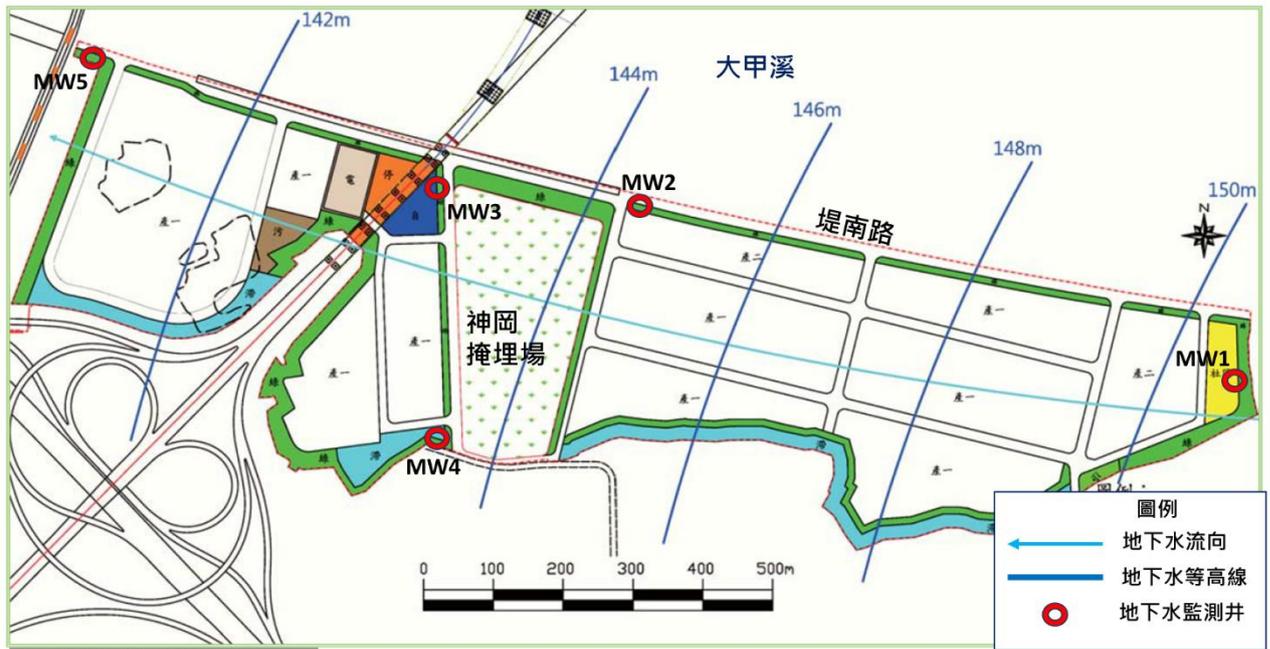
圖 2.6-1 臺中市神岡豐洲科技工業園區二期地下水監測點位圖

本季監測結果顯示各項測值均可符合地下水污染監測標準或地下水污染管制標準。

整體而言分析，本季地下水監測值均符合地下水污染監測標準及地下水污染管制標準，後續持續追蹤監測值變化情形。

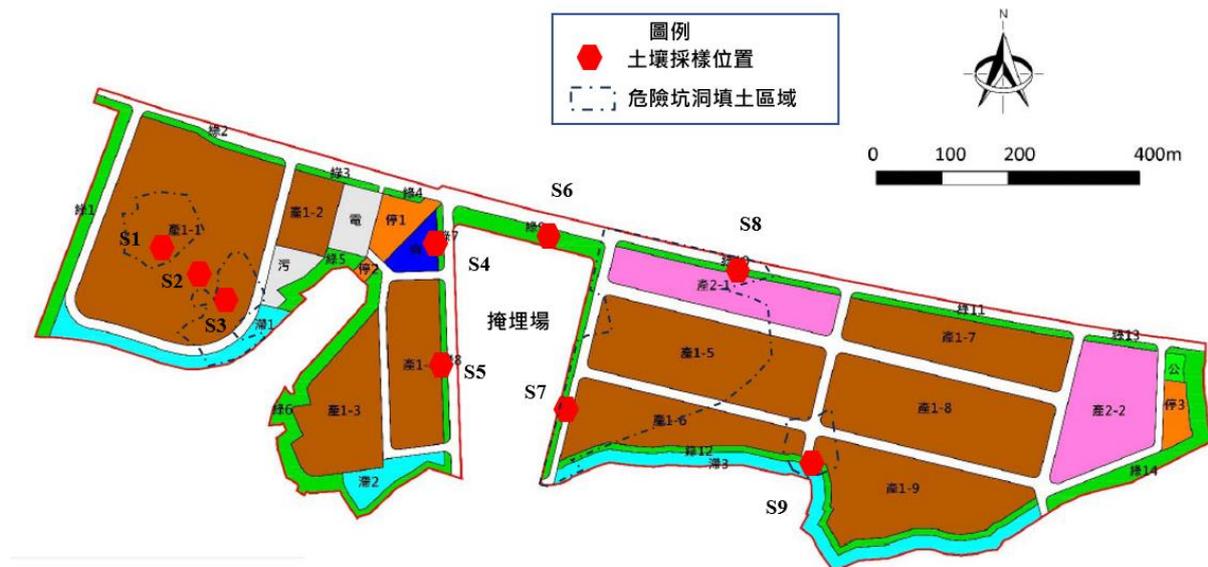
圖 2.7-1 土壤採樣位置圖

本季執行施工階段土壤監測，監測點位依據環評報告書測點於基地內進行 2 次共 9 個點位之土壤採樣作業，分別測定表土（0~15 公分）及裏土（15~30 公分）。有關檢測方法部分，依原環評報告書採樣點位進行採樣作業，主要依據園區內國有地及市有地危險坑洞填土區域及掩埋場附近區域進行採樣分析作業，若採樣點位無法執行採樣，則將視園區地物實際分布情形，配合調整移動至適當位置或綠帶進行採樣，並記錄採樣地點之環境現況，監測點位如圖 2.7-1 所示。

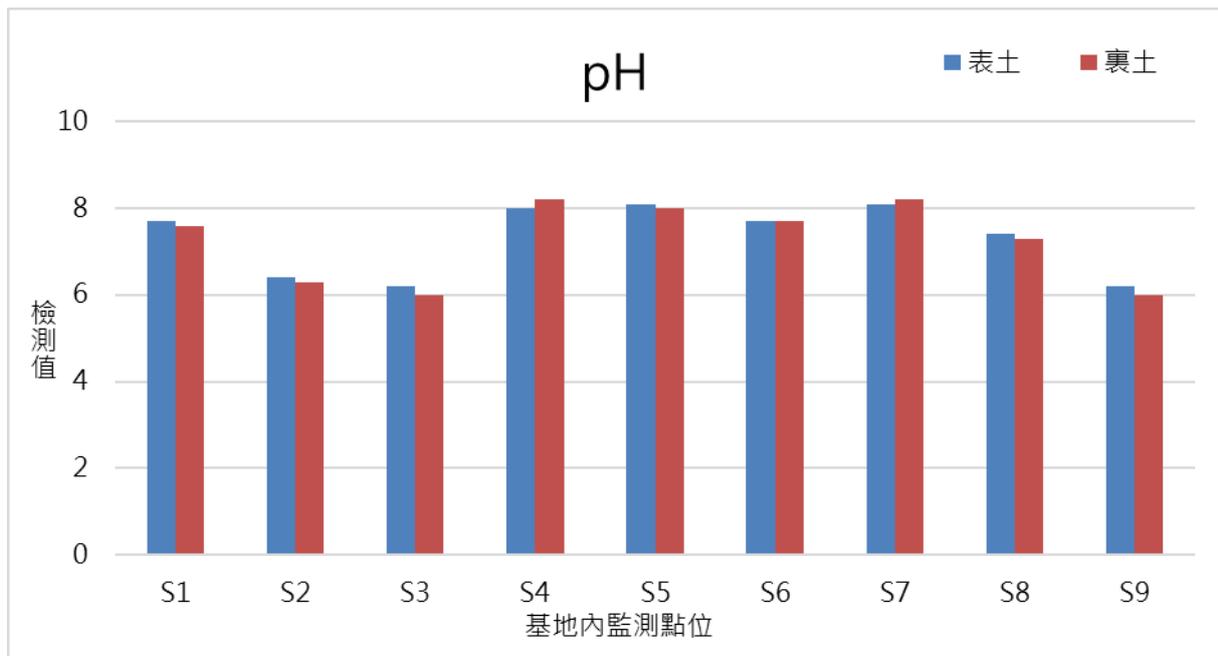
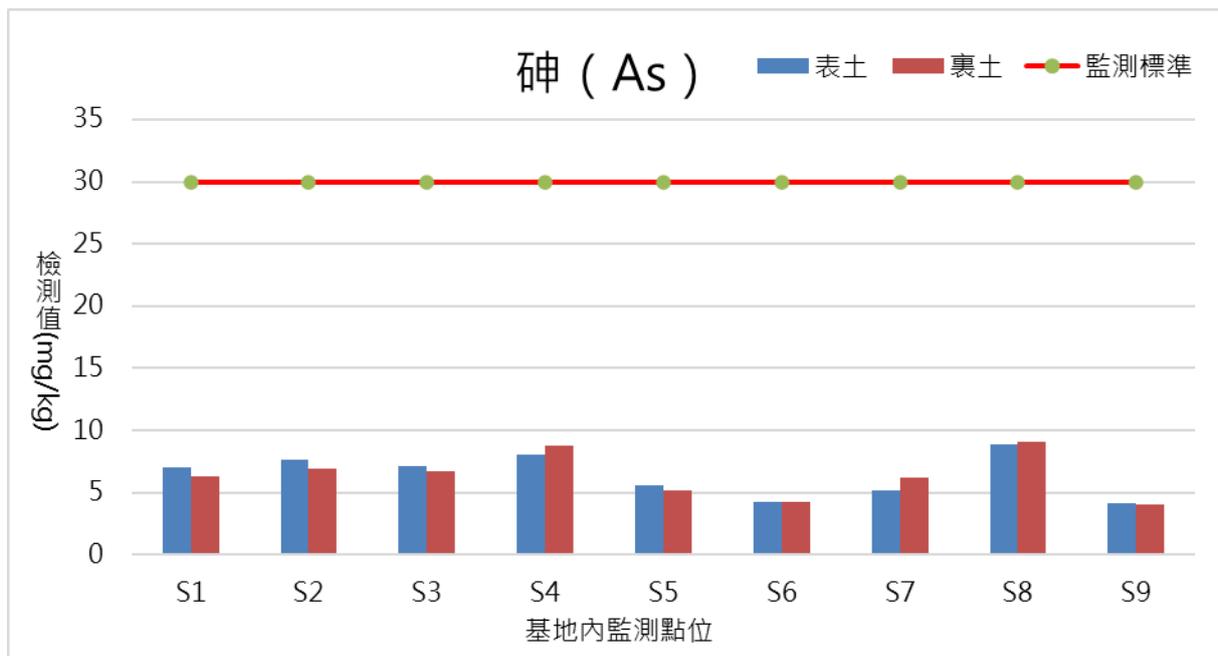
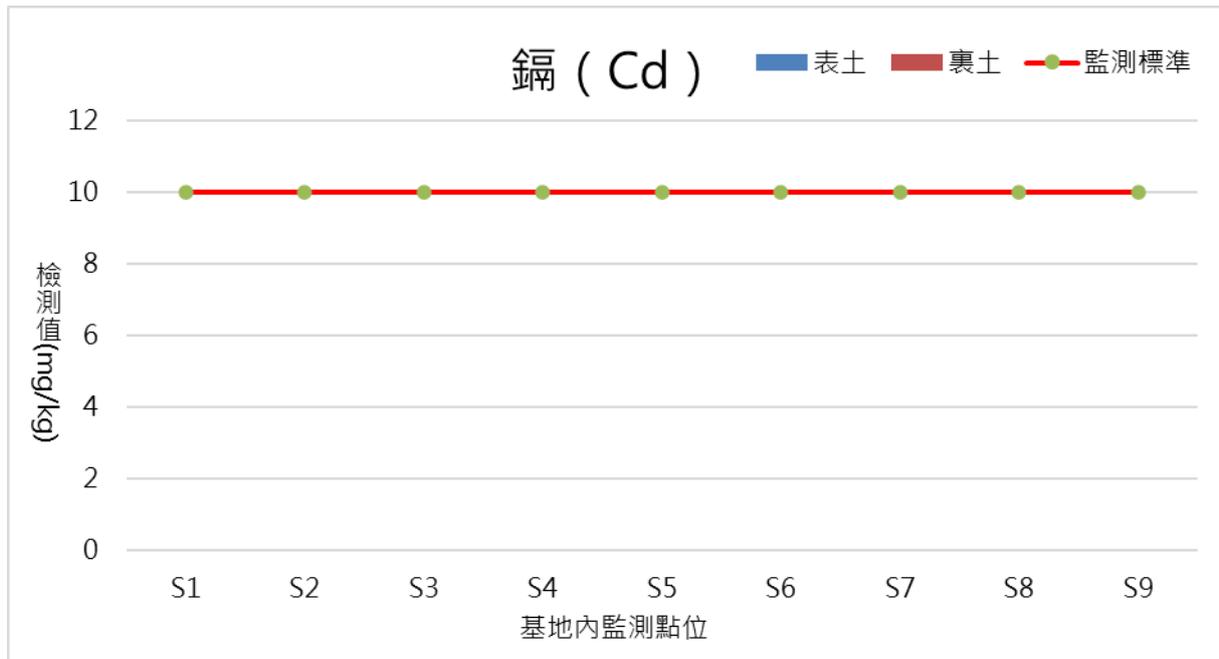
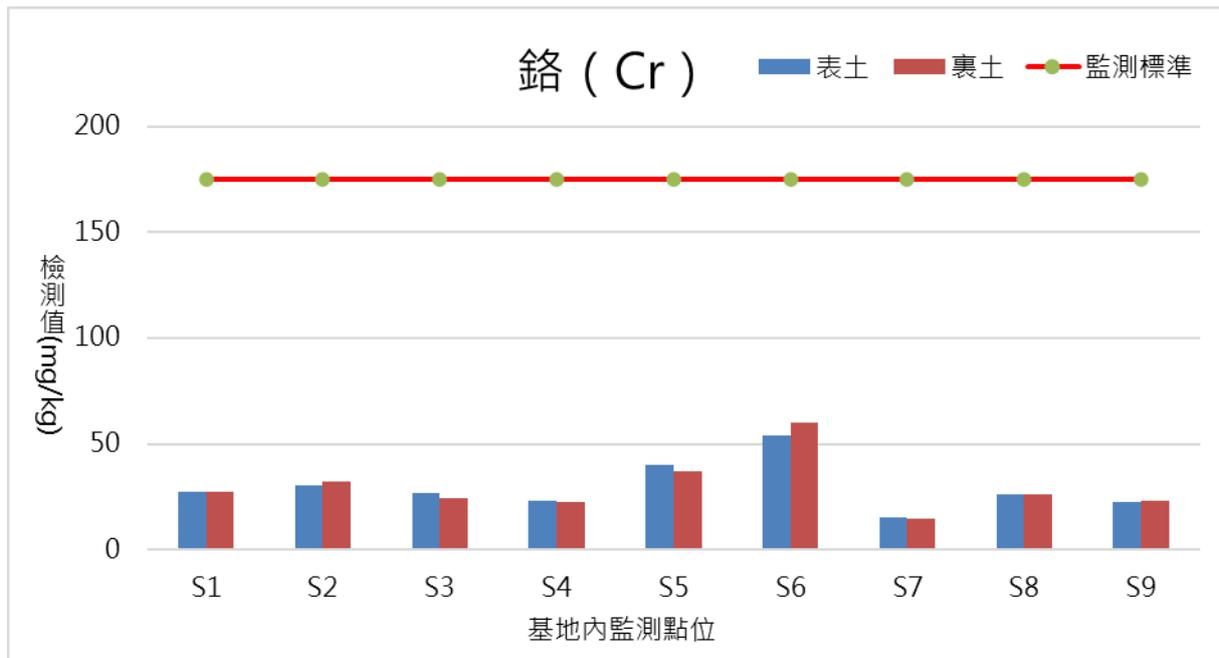
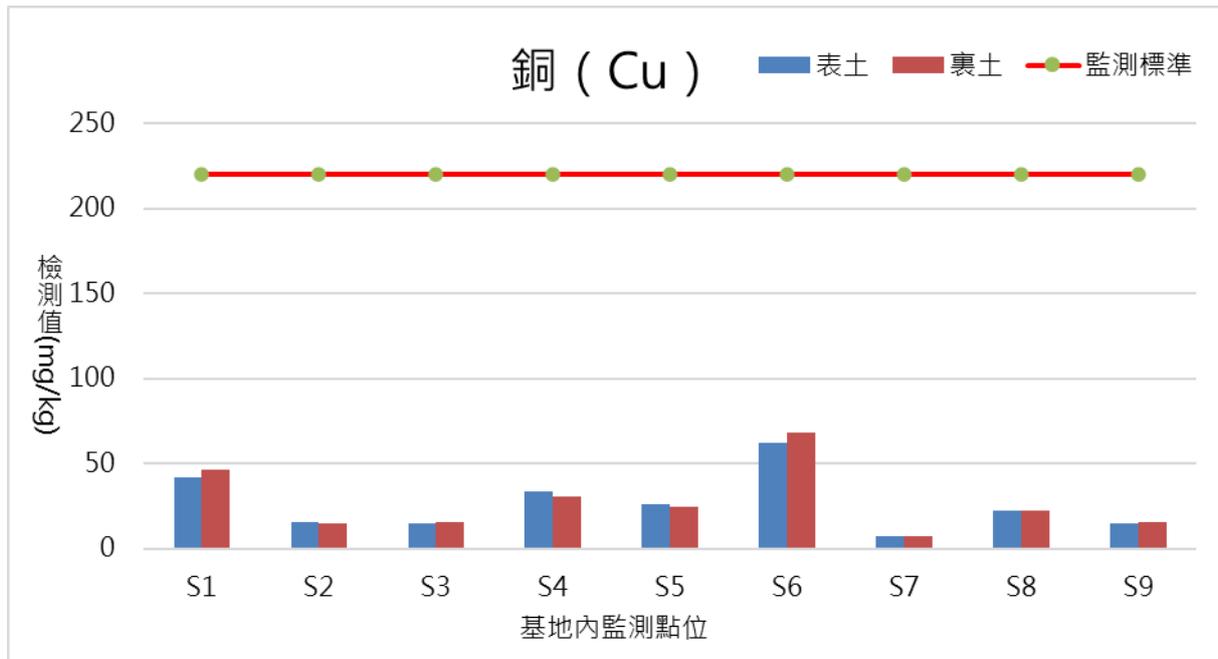
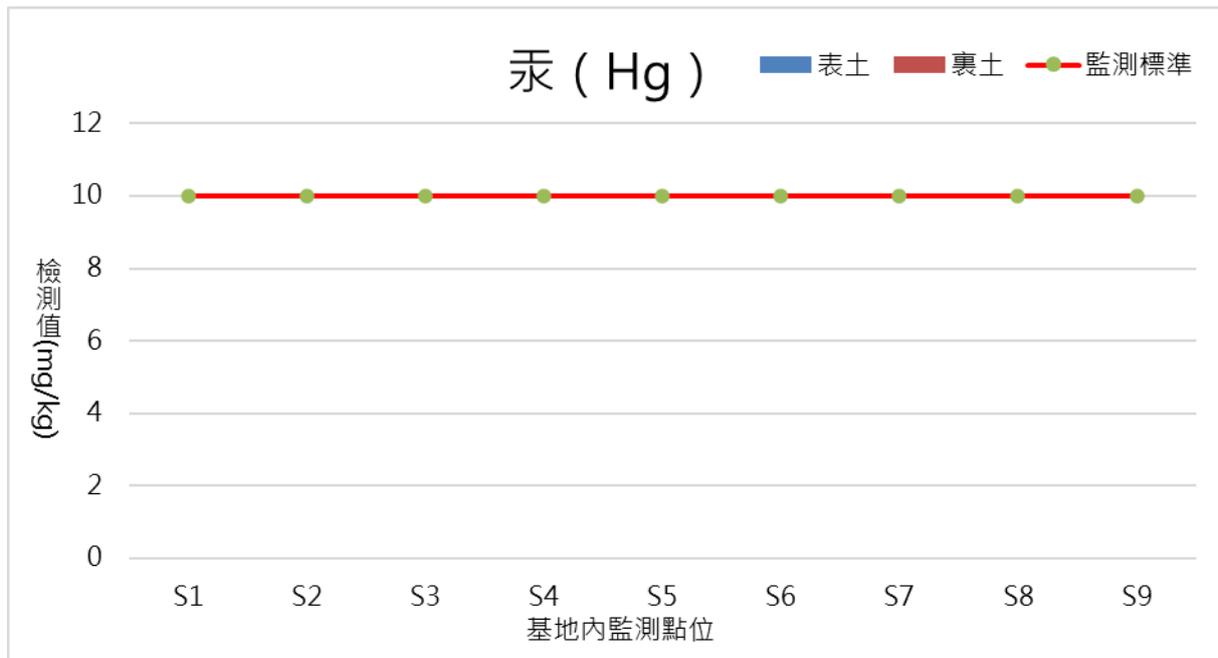
本季監測結果（114 年第 4 季）如表 2.7-1 所示，監測成果如圖 2.7-2~2.7-10 所示，環評階段土壤監測資料如表 2.7-2 所示，圖 2.7-11~2.7-19 為土壤歷年監測結果趨勢圖。本季各項監測結果皆符合土壤污染監測標準及管制標準。

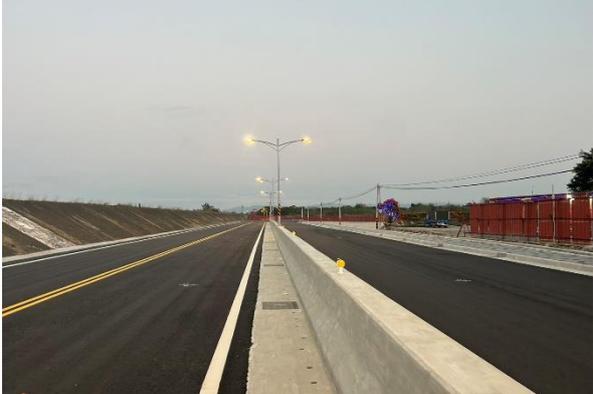
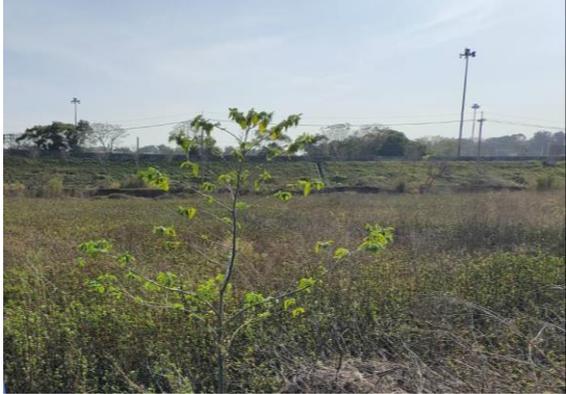
<p>工作紀要</p>	<p>本園區聯外道路工程已於 112 年 11 月 20 日竣工，目前園區內無開挖施工作業，待後續開挖作業再執行監看工作。</p>

<p>園區聯外道路工程已完工</p>	<p>整體園區公共工程尚未施工</p>

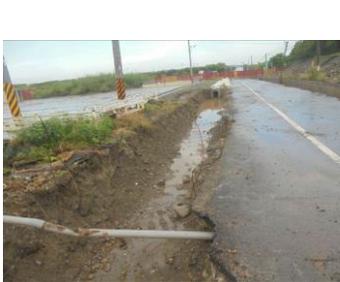
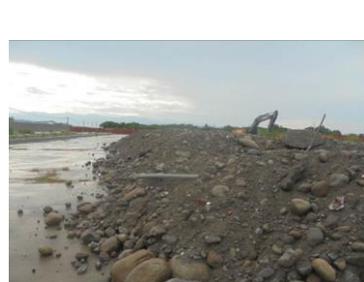
112Q4	<ol style="list-style-type: none"> <li>1. 聯外道路工程已於 112 年 11 月 20 日竣工，現場已無開挖作業。</li> <li>2. 待後續園區公共工程整地開挖作業再執行監看工作。</li> </ol>

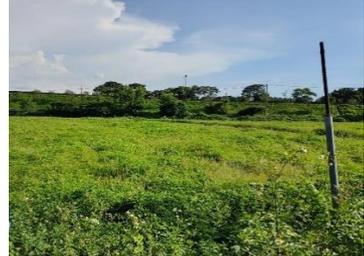
113Q1 ~ 114Q4	<ol style="list-style-type: none"> <li>1. 園區現場無施工作業。</li> <li>2. 待後續園區公共工程整地開挖作業再執行監看工作。</li> </ol>
