臺中市神岡豐洲科技工業園區二期開發案環境監測計畫
114年第三季監測報告
114年7月至114年9月

開發單位：臺中市政府經濟發展局
執行監測單位：上境科技股份有限公司

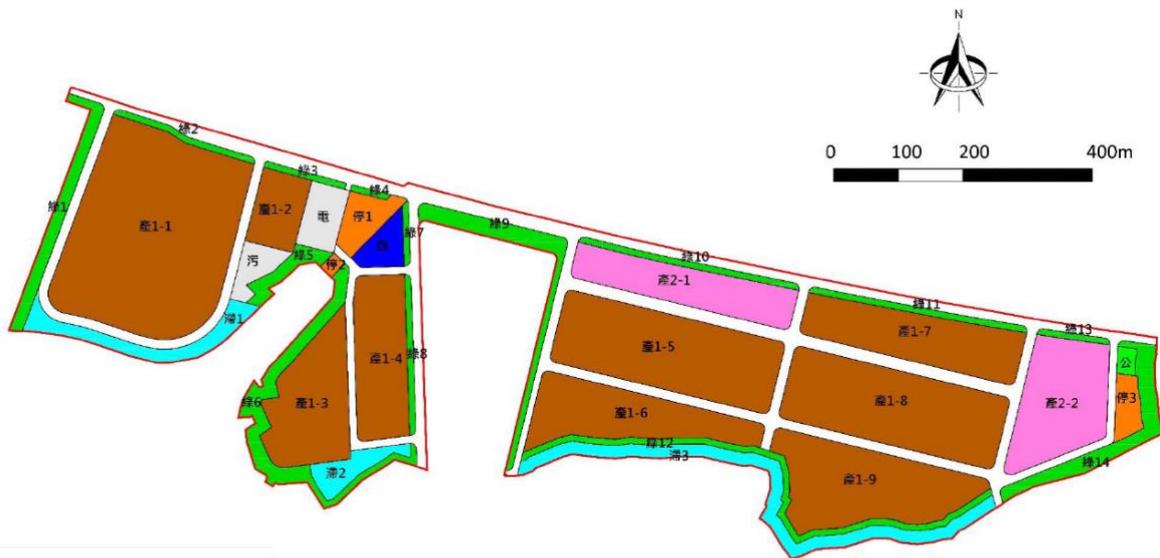
圖 1.1-2 臺中市神岡豐洲科技工業園區二期園區土地使用計畫圖

本園區依據「神岡豐洲科技工業園區二期環境影響評估報告書」及相關環境影響評估書件所載內容進行開發，為配合土地使用調整園區之用水量、廢水量、廢棄物產生量、電容量、電信量、土方量與滯洪池量等項目，環境部於 108 年 10 月 9 日環署綜字第 1080075604 號函審核通過神岡豐洲科技工業園區二期環境影響評估報告書變更內容對照表，申請將原開發面積由 55.68 公頃調整為 55.86 公頃、原納入園區範圍內之神岡垃圾掩埋場南測既有 6 m 道路變更為非園區範圍，土地使用面積分配表，詳見表 1.1-2 所示，土地使用計畫詳見圖 1.1-2 所示。

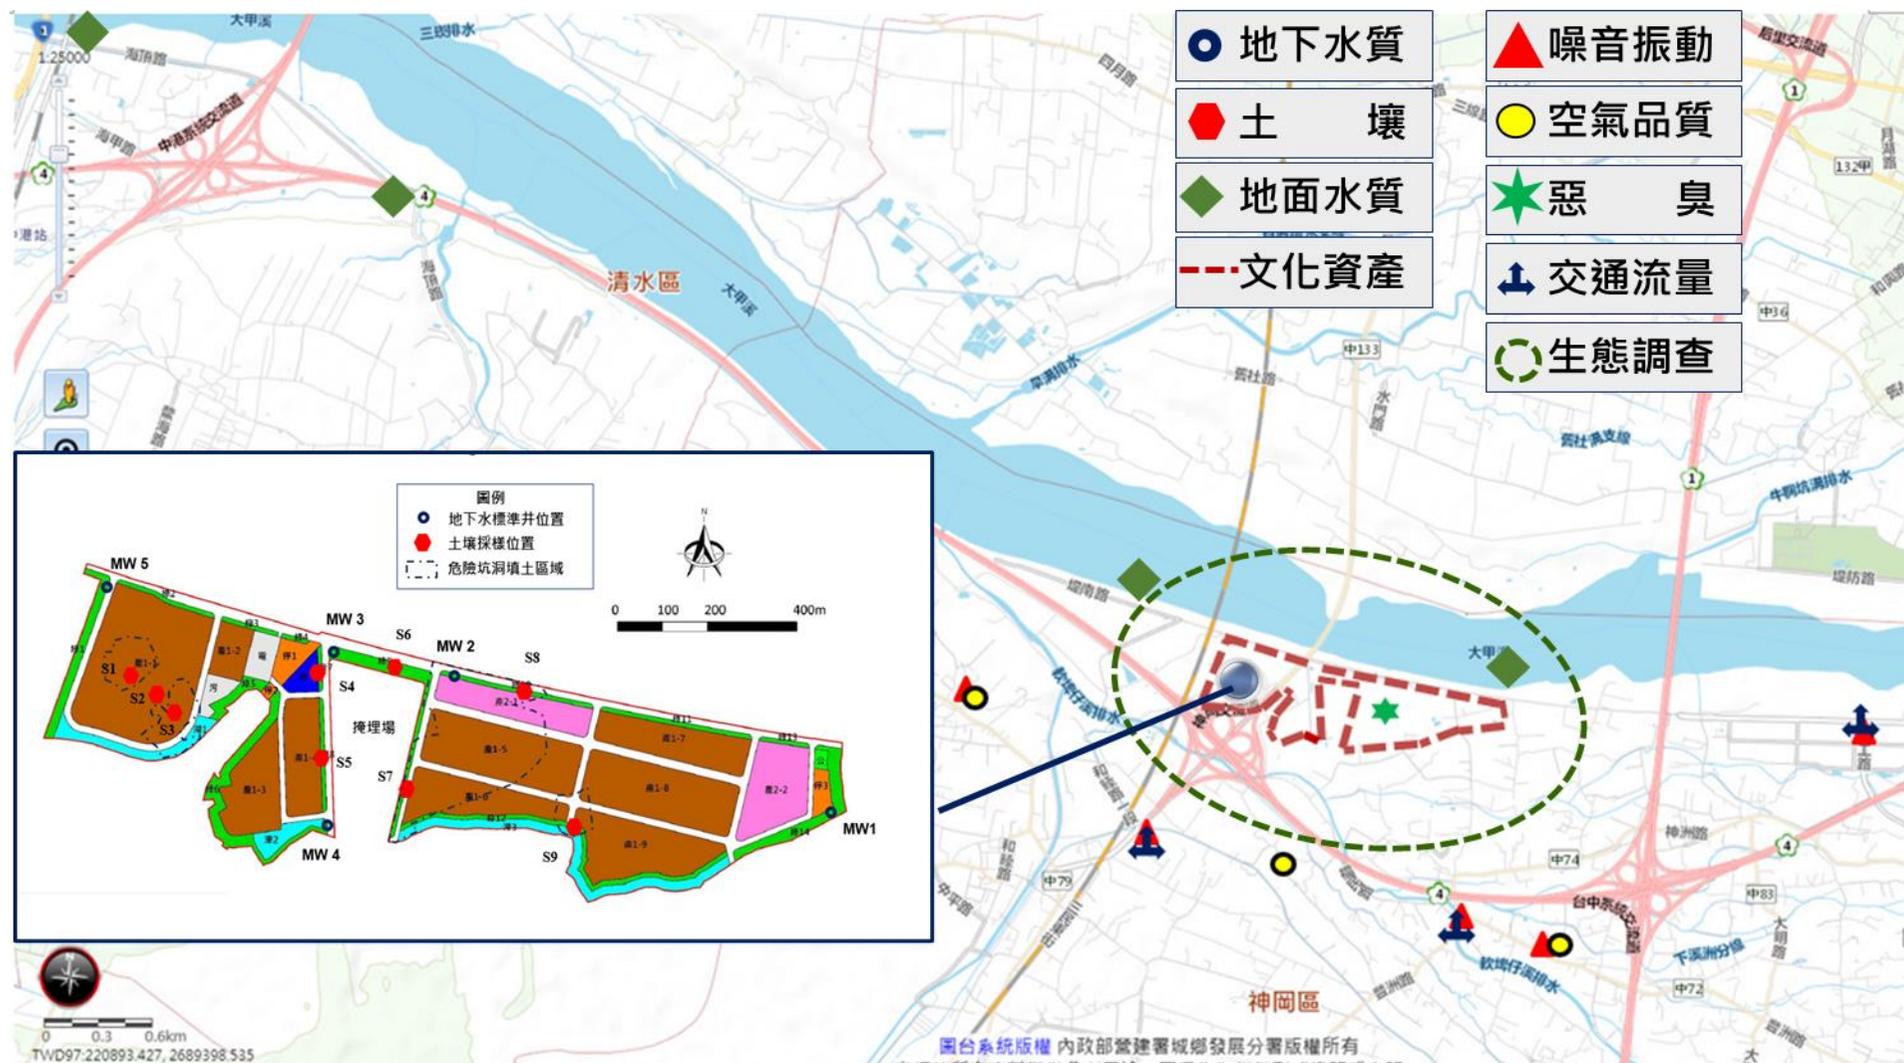
圖 1.4-1 臺中市神岡豐洲科技工業園區二期環境監測測站區位示意圖

依臺中市神岡豐洲科技工業園區(二期)開發計畫暨細部計畫變更內容對照表(第三次) 預定開發範圍, 園區位置乃位於臺中市神岡區之北側, 北臨大甲溪豐洲堤防, 基地南側緊臨國道四號神岡交流道, 西鄰高速鐵路, 目前執行施工階段環境監測, 監測內容包含噪音振動、空氣品質、惡臭、地面水質、地下水質、土壤、交通流量、文化資產及生態(含水域生態及陸域生態)等項目之調查監測, 相關測站位置, 均涵蓋計畫區鄰近各重要敏感點, 相關區位詳圖 1.4-1 所示。各監測類別之監測站說明, 詳如下列所載。

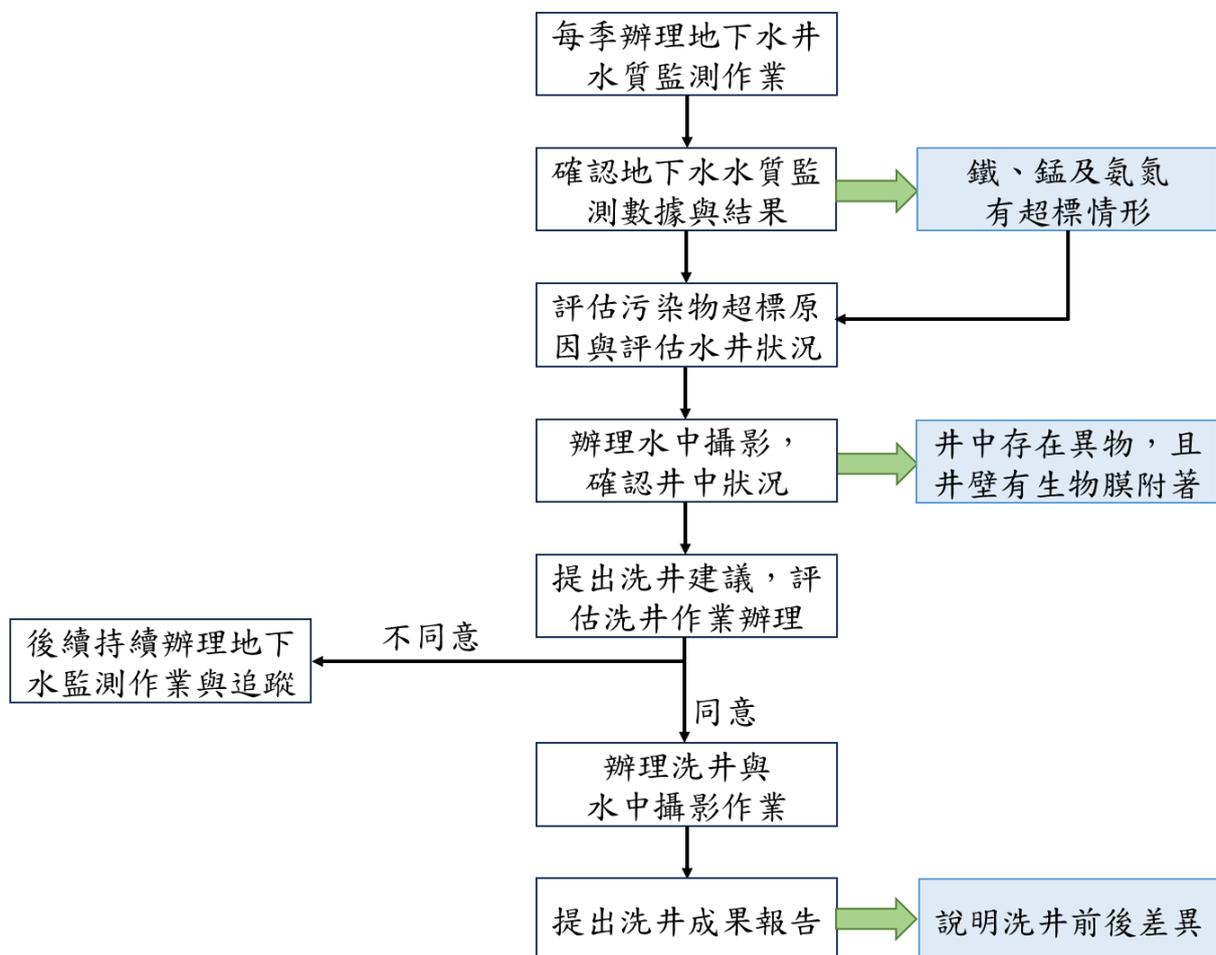
圖 2.6-2 地下水水質監測井維護管理作業執行流程

本計畫自 111 年第三季(施工前階段)起，每季辦理井地下水監測作業，自 111 年監測迄今，監測井 MW1~MW3 發生監測項目有超標情形，超標項目為「鐵」、「錳」及「氨氮」，故為確認地下水監測井狀況，於 113 年辦理地下水井水中攝影作業，經檢視攝影結果，確認 MW1 井中有發現植物根鬚入侵現象，故建議即早進行排除植物根鬚，避免因長時間造成井管/井篩破裂，且井底也有輕微淤積；而 MW2~MW5 井管壁髒污，生物膜造成井篩壁髒污及井底堵塞，因此在 113 本計畫期末審查會議中，本計畫建議可安排洗井作業，及藉由洗井去除植物根鬚及井壁生物膜，避免造成井管/井篩破裂，影響監測井功能，而執行流程詳如圖 2.6-2 所示。

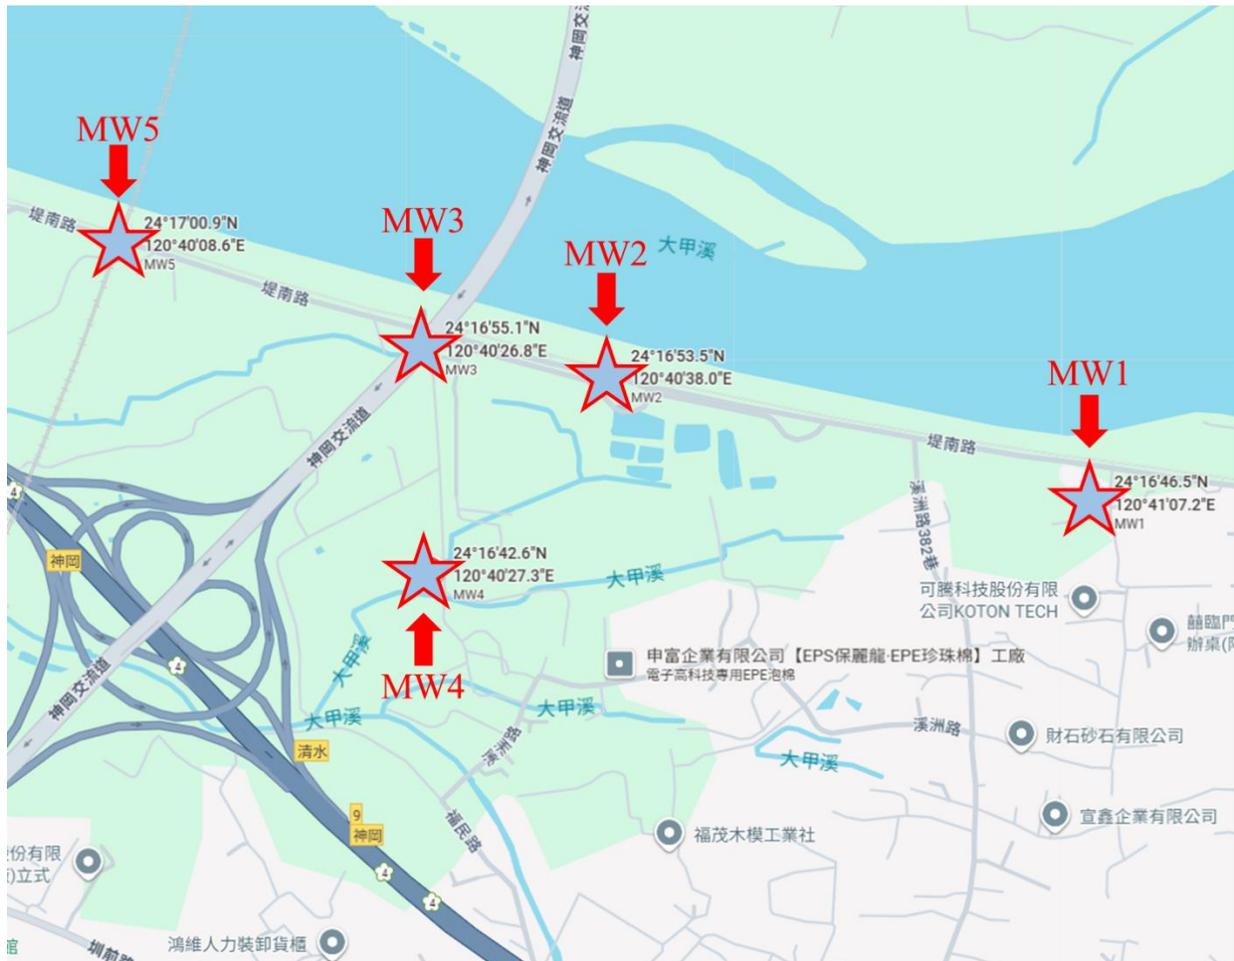
圖 2.6-3 地下水監測井洗井位置圖

本年度兩季地下水監測作業，結果顯示 114 年第一季之 MW1 與 MW3「鐵」有超標情形，且自 111 年第三季開始監測迄今，已發生過「鐵」、「錳」與「氨氮」超標情形，推估與地下水流佈、豐水與枯水期有關外，可能受到地下水水井影響有間接關聯，且於水中攝影時，發現地下水井水中攝影時有受到樹根影響導致異常，故評估辦理洗井作業，進行異物排除，以避免井內生物膜或其他因素造成井管/井篩造成影響監測功能。

著微生物代謝後，容易脫落流入地下水中，易影響地下水體水質；而未產生生物膜之監測水井(MW1)，則是因井篩存在髒污，加上未排除樹枝，使外部樹枝有入侵現象，造成井篩有破裂狀況，使井壁上具有植物根鬚附著，影響水井使用，而洗井情形評估執行成果彙整如表 2.6-4 所示。

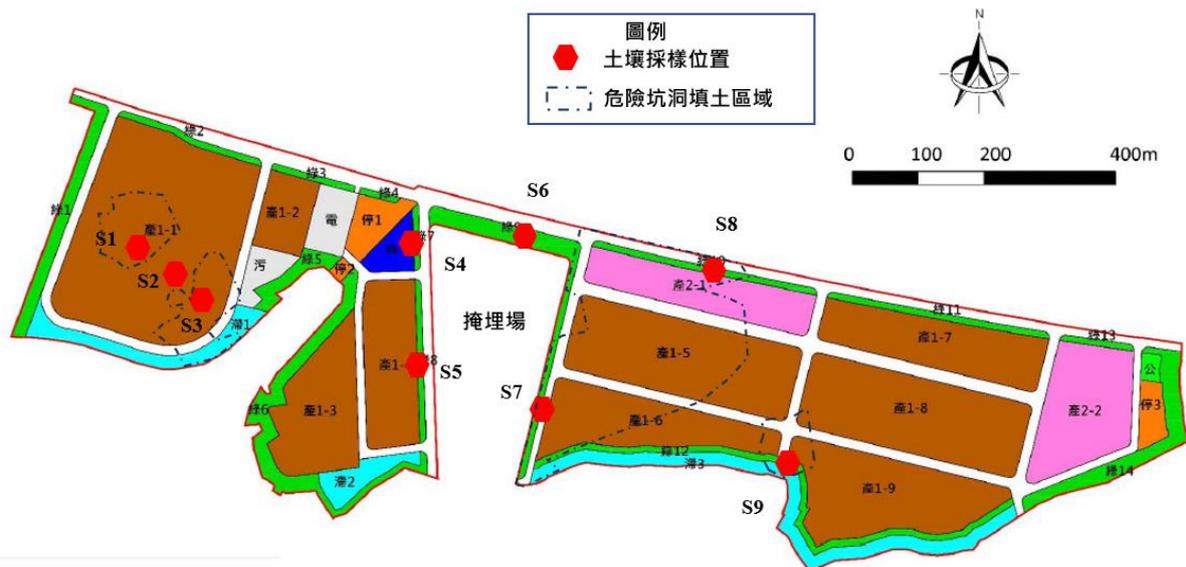
圖 2.7-1 土壤採樣位置圖

本季執行施工階段土壤監測，監測點位依據環評報告書測點於基地內進行 2 次共 9 個點位之土壤採樣作業，分別測定表土 (0~15 公分) 及裏土 (15~30 公分)。有關檢測方法部分，依原環評報告書採樣點位進行採樣作業，主要依據園區內國有地及市有地危險坑洞填土區域及掩埋場附近區域進行採樣分析作業，若採樣點位無法執行採樣，則將視園區地物實際分布情形，配合調整移動至適當位置或綠帶進行採樣，並記錄採樣地點之環境現況，監測點位如圖 2.7-1 所示。

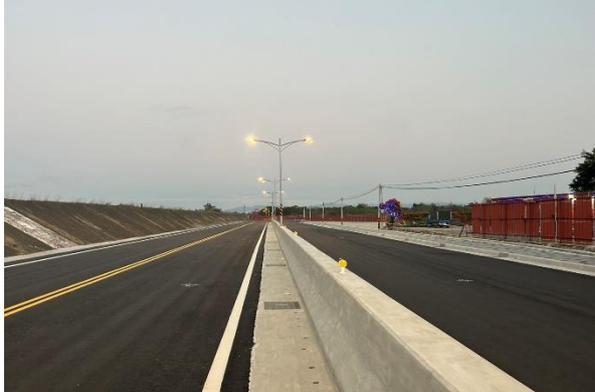
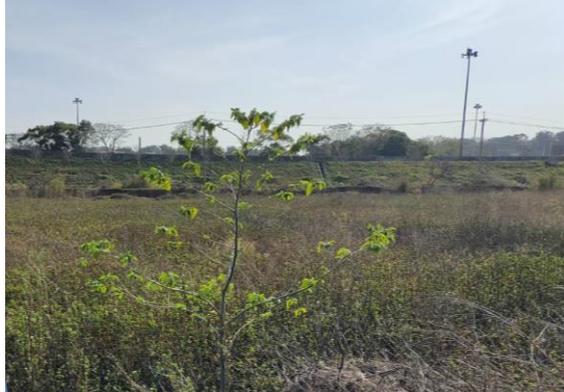
<p>園區聯外道路工程已完工</p>	<p>整體園區公共工程尚未施工</p>

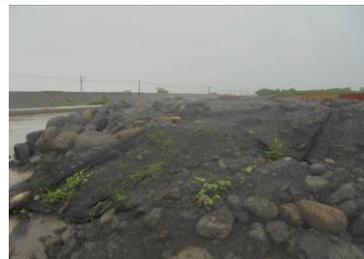
112Q2	<ol style="list-style-type: none"> 1. 工區現況，原有水溝移動，已挖畢回填，部分蓋上水泥構。 2. 觀察挖開面，土色斑駁，原地層圓礫石與零星建築廢料伴出，回填土貌。

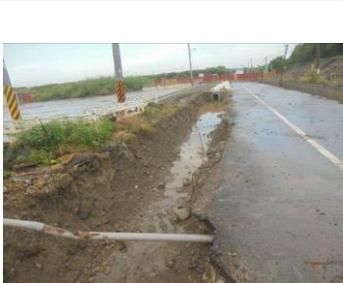
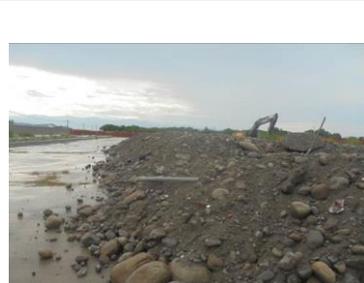
112Q3	<ol style="list-style-type: none"> 1. 觀察挖開斷面，土色斑駁，原地層圓礫石與零星建築廢料伴出，回填土層。 2. 觀察土方，部分河床礫石，直徑約 20-40 公分礫石，無發現任何史前遺跡或遺物。
