# 神岡豐洲科技工業園區

## 施工暨營運階段

## 環境監測報告

108年第一季季報

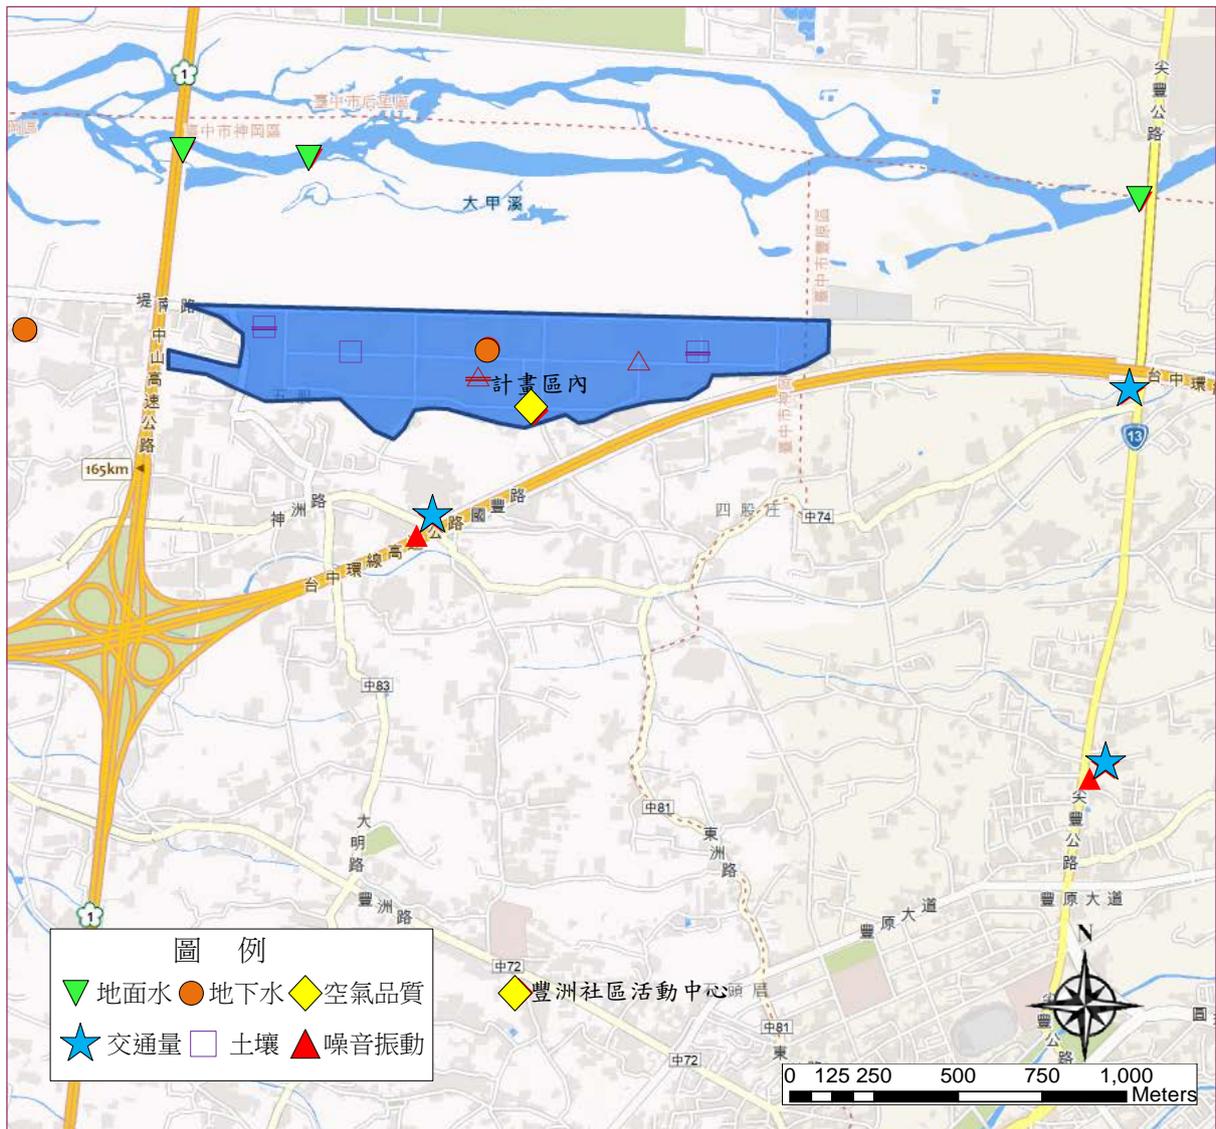
圖 1.4-1、豐洲園區施工及營運階段環境品質監測站位置圖

註:圖例為實心(如▲)為施工及營運階段採樣地點、空心(如△)為施工階段採樣地點、雙刪除線(如≡)為營運階段採樣地點。

豐洲園區施工及營運期間可能對附近之環境造成地下水、空氣品質、噪音振動、水質及生態等影響，因此將依環評承諾定期執行各項檢測作業，施工及營運期間各監測類別之詳細環境監測位置如圖 1.4-1 所示。

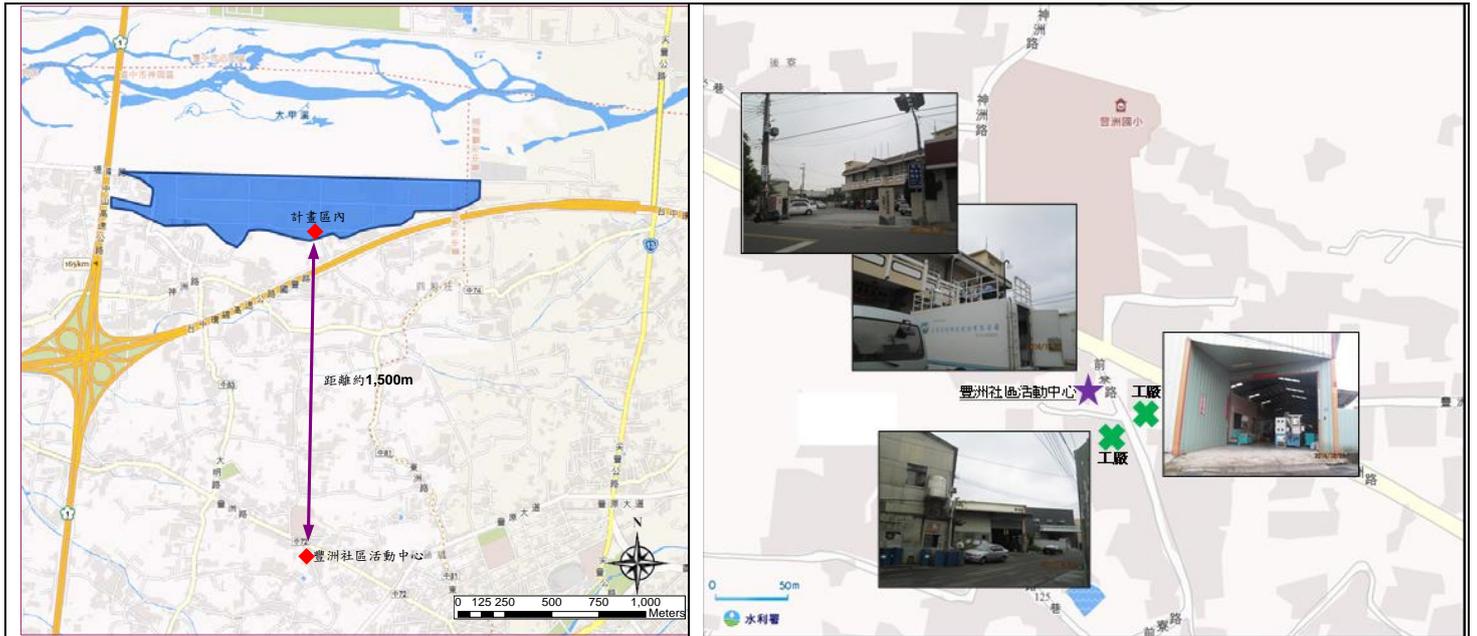
歷次監測結果，豐洲社區活動中心臭味易有超過標準的狀況，本團隊依據風速風向、地理位置及現場環境勘查，可以發現臭味由園區貢獻的可能性低，研判臭味因測站位置多受交通、背景環境(周遭工廠)影響(如下圖)，而導致易有超過標準的現象。
