# 神岡豐洲科技工業園區

## 施工暨營運階段

## 環境監測報告

108年第三季季報

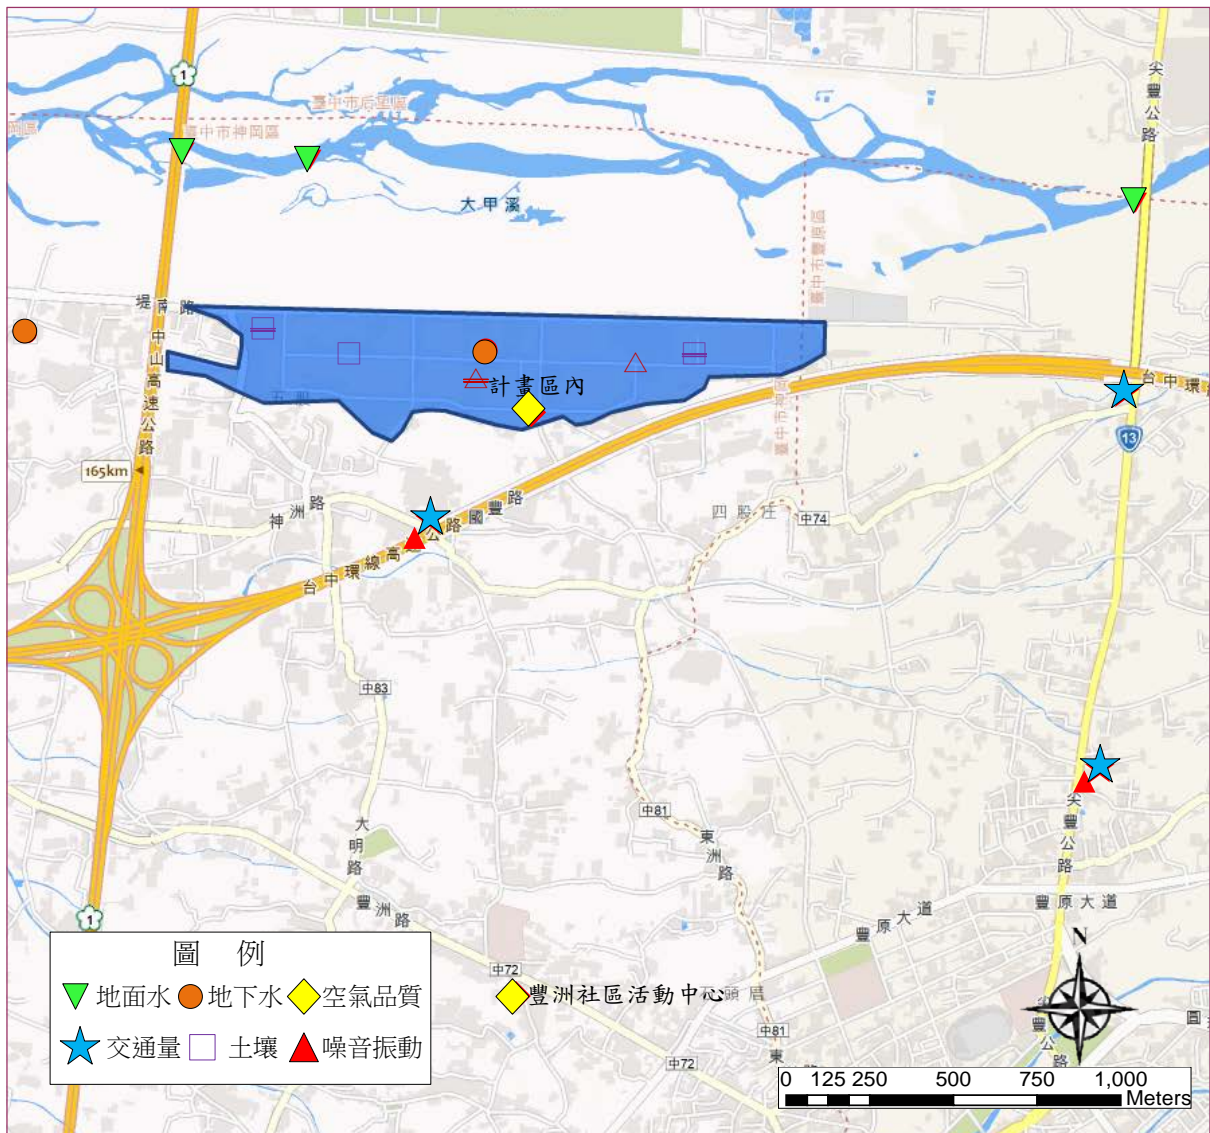
圖 1.4-1、豐洲園區施工及營運階段環境品質監測站位置圖

豐洲園區施工及營運期間可能對附近之環境造成地下水、空氣品質、噪音振動、水質及生態等影響，因此將依環評承諾定期執行各項檢測作業，施工及營運期間各監測類別之詳細環境監測位置如圖 1.4-1 所示。

地面水測站分別為承受水體上游(后豐大橋測站)、計畫區北側工區放流口沿穿堤排水路與大甲溪河水交會處、承受水體下游(高速公路橋測站)等 3 個測站。

空氣品質測站分別為計畫區內、豐洲社區活動中心等 2 個測站。

地下水測站分別為計畫區內 UTM 座標(219899, 2685883)一處、計畫區外 UTM 座標(218478, 2685911)地下水井一處等 2 個測站。

噪音振動測站分別為計畫區內、施工周界適當地點、慈興宮及神洲路(鄰近國四橋下道路)等 4 個測站。

交通量測站分別為國四橋下道路、后豐交流道及慈興宮等 3 個測站。

土壤測站分別為施工區域、污水處理廠及綠地等 3 個測站。
